# RECREATIEPARK DISTELHOEK ANTWERPEN district MERKSEM

## ALGEMEEN

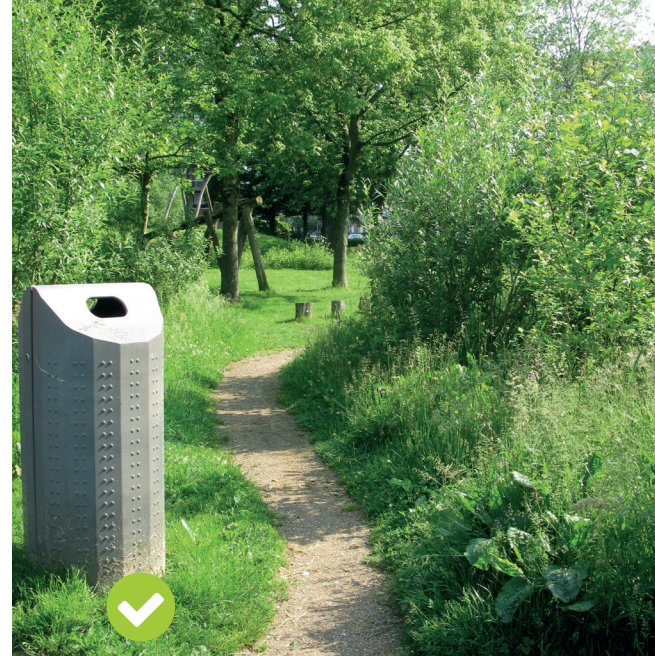
Schelpenpaadje | Doorheen de kinderspeelzone loopt een 'olifantenpaadje' in gemalen schelpjes. Als dit paadje weinig gebruikt wordt, mag het dichtgroeien. ©VVOG

**Fase 2 (2015)** Volledig vernieuwde padenstructuur over het hele park: verschillende vormen van verharding werden gebruikt: beton, klinkers, porfiersteenslag, schelpen

Bij de verschillende fases werd rekening gehouden met het voeren van een pesticidenvrij beheer. De aanleg van de padeninfrastructuur gebeurde op een doordachte manier: het betonpad vraagt geen onkruidbeheer, het klinkerpad en de paden in porfier worden intensief gebruikt en zijn daardoor dan weer weinig onkruidgevoelig. Het schelpenpad in de speelzone kan eventueel dichtgroeien als het weinig gebruikt wordt en blijft open als de kinderen er dikwijls langkomen. In het bosgedeelte wordt enkel een netheidsstrook naast de paden gemaaid om overgroeien te voorkomen.

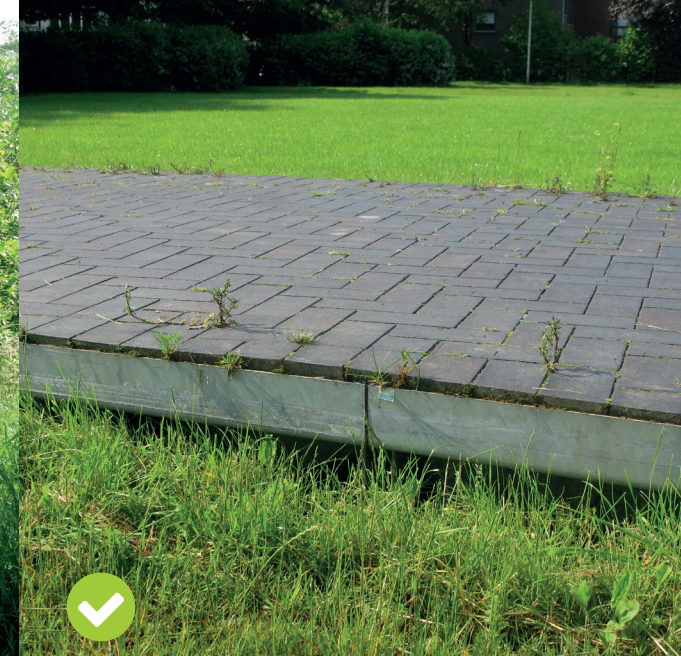
Zwevend pad | Doorheen de sportzone werd in de lager gelegen zones de padenstructuur aangelegd op een zwevende constructie. Het pad blijft bruikbaar ook bij hoge waterstand en vormt geen hindernis voor het water. ©VVOG

Op een andere plaats binnen het centrale recreatiegedeelte werd de padenstructuur aangelegd op een zwevende constructie om water niet te hinderen en de zone toch toegankelijk te houden in natte periodes.

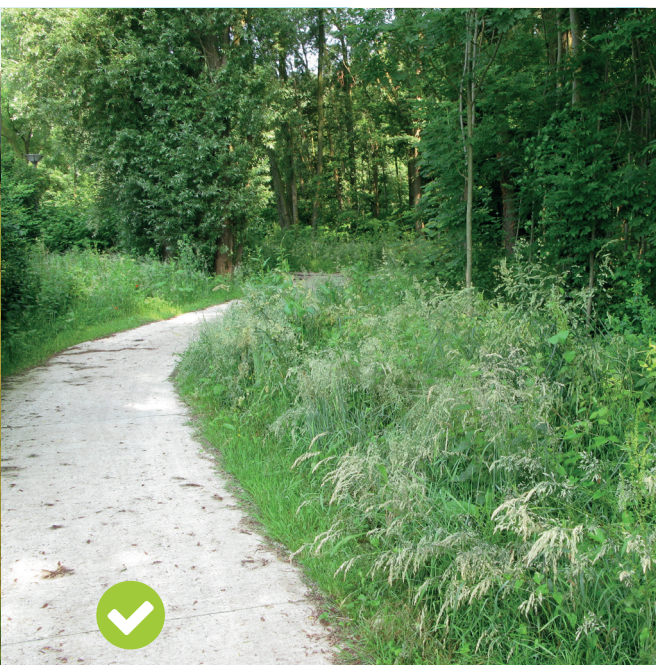
Betonpad | In de boszone wordt de extensieve begroeiing enkel gemaaid in een strook langs het betonpad om overgroeide plantengroei te vermijden. ©VVOG

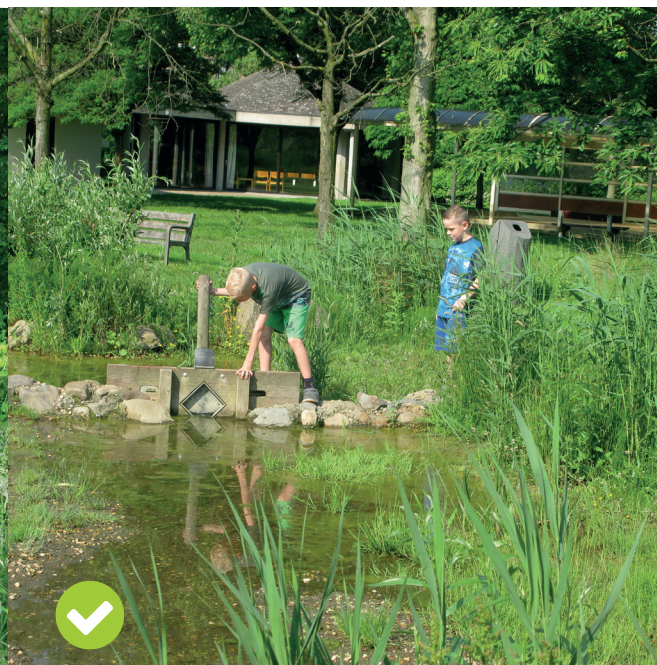
Waterspeelplaats | Ondiepe waterspeelzone waar kinderen naar hartenlust veilig kunnen spelen. ©VVOG

In de speelzone werd een waterrijke speelzone voorzien met aangepaste infrastructuur waar kinderen kunnen spelen met water.

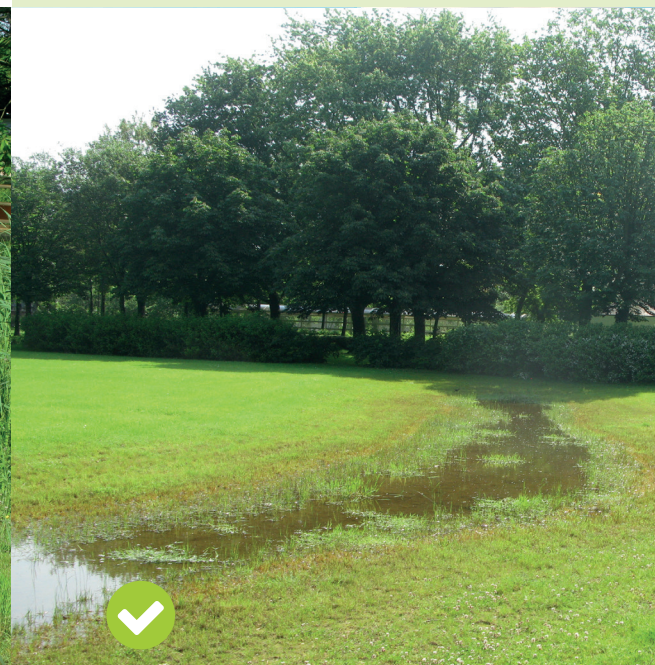
Wadi | Het lager gelegen deel van de sportzone (gazon) is ingericht als een wadi waar het water vrij spel heeft en bij hoge waterstand niet hindert. ©VVOG

In de sportzone werd een deel van het terrein uitgewerkt als een wadi. Bij hoge waterstand staat dit lager gelegen deel van het terrein onder water zonder hinderlijk te zijn voor het BMX-parcours dat errond ligt.
